## **Evaluasi Efektivitas Jalur Evakuasi Bencana Banjir di Lingkungan VI Kelurahan Beringin Kecamatan Medan Selayang Kota Medan**

**Hetti Melinda Purba<sup>1</sup>, Nurintan<sup>2</sup>, Desty Novry Lianty<sup>3</sup>, Septian Prayogi<sup>4</sup>**

Jurusan Pendidikan Geografi, Fakultas Ilmu Sosial, Universitas Negeri Medan, Medan, Indonesia<sup>1,2,3,4</sup>

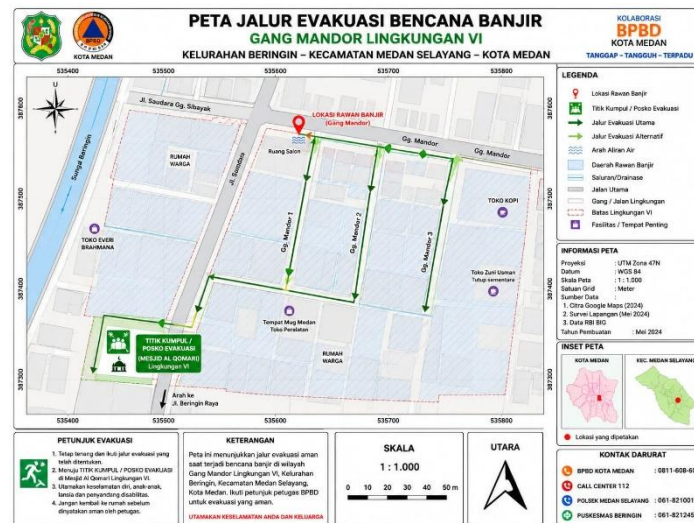
Gambar 1. Peta Jalur Evakuasi Bencana Banjir di Lingkungan VI Kelurahan Beringin Kecamatan Medan Selayang

Berdasarkan hasil observasi dan wawancara yang dilakukan di Gang Mandor, Jalan Saudara, Lingkungan VI Kelurahan Beringin Kecamatan Medan Selayang Kota Medan, diketahui bahwa masyarakat telah memiliki titik evakuasi yang digunakan ketika terjadi banjir. Titik evakuasi tersebut berupa masjid yang berada pada lokasi yang relatif lebih aman dari genangan banjir dan

menjadi tempat tujuan utama masyarakat untuk menyelamatkan diri saat debit air meningkat.

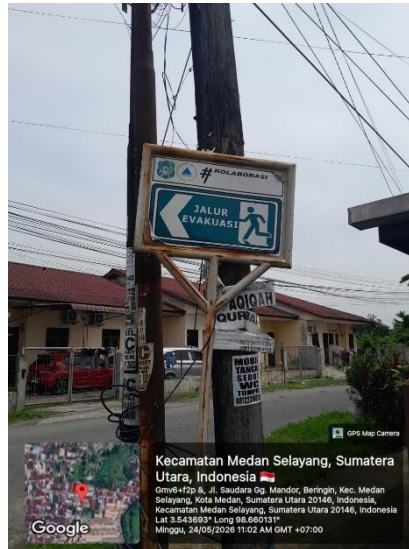
Gambar 2. Papan Penunjuk Arah Jalur Evakuasi di Lingkungan VI Kelurahan Beringin

Selain tersedianya titik evakuasi, di wilayah penelitian juga telah terdapat papan penunjuk arah evakuasi yang dipasang pada beberapa lokasi strategis. Papan penunjuk arah tersebut berfungsi memberikan informasi kepada masyarakat mengenai arah menuju titik evakuasi sehingga masyarakat dapat mengenali lokasi tujuan ketika terjadi keadaan darurat. Keberadaan penanda evakuasi tersebut menunjukkan adanya upaya mitigasi bencana yang telah dilakukan di wilayah penelitian.

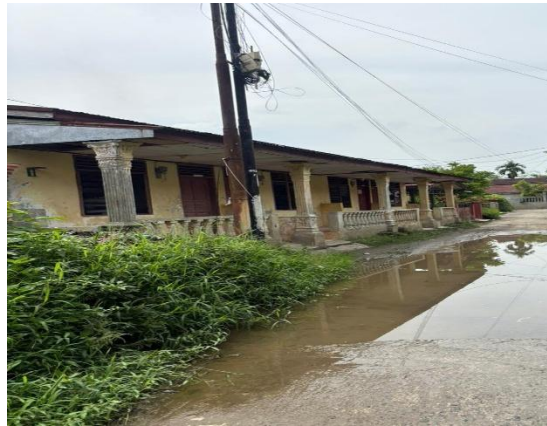
Selain kondisi fisik jalan yang kurang memadai, hasil observasi menunjukkan bahwa jalur yang digunakan menuju titik evakuasi turut terdampak genangan ketika banjir terjadi. Kondisi tersebut menyebabkan akses menuju lokasi evakuasi menjadi lebih sulit dilalui dibandingkan kondisi normal. Meskipun demikian, lokasi titik evakuasi relatif dekat dengan kawasan permukiman sehingga dapat dijangkau masyarakat dalam waktu yang tidak terlalu lama.

Gambar 3. Kondisi Genangan pada Jalur Evakuasi Menuju Titik Evakuasi

Temuan penelitian juga menunjukkan bahwa jalur menuju titik evakuasi masih terdampak genangan ketika banjir terjadi. Kondisi ini menjadi permasalahan penting karena jalur evakuasi seharusnya tetap dapat digunakan pada saat bencana berlangsung. Sahetapy, Poli, dan Suryono (2016) menyatakan bahwa jalur evakuasi banjir perlu dirancang pada lokasi yang aman dan memiliki tingkat risiko yang lebih rendah dibandingkan wilayah terdampak. Ketika jalur evakuasi masih mengalami genangan, kecepatan masyarakat untuk mencapai titik aman akan berkurang sehingga berpotensi meningkatkan risiko keselamatan, terutama bagi kelompok rentan.

Berdasarkan hasil evaluasi, peningkatan efektivitas jalur evakuasi dapat dilakukan melalui perbaikan kondisi fisik jalan, peningkatan aksesibilitas menuju titik evakuasi, serta penyediaan jalur yang lebih aman dari genangan banjir. Upaya tersebut merupakan bentuk mitigasi struktural yang dapat mengurangi risiko masyarakat saat proses evakuasi berlangsung. Selain itu, sosialisasi dan simulasi evakuasi secara berkala juga perlu dilakukan sebagai bentuk mitigasi nonstruktural untuk meningkatkan kesiapsiagaan masyarakat dalam menghadapi bencana banjir. Dengan adanya kombinasi antara perbaikan sarana fisik dan peningkatan kapasitas masyarakat, efektivitas jalur evakuasi di Lingkungan VI Kelurahan Beringin diharapkan dapat meningkat sehingga risiko yang ditimbulkan oleh bencana banjir dapat diminimalkan.
